Aufwendige Sanierung eines spätmittelalterlichen Gebäudes - Hinterm Marstall 3

Das denkmalgeschützte Gebäude Hinterm Marstall 3 wurde 1554 mit ursprünglich zwei Stockwerken errichtet, im Laufe der Zeit aber mehrmals wesentlich verändert - beispielsweise durch das Aufsetzen eines Zwischengeschosses, dem Ausbau des Dachgeschosses in ein Vollgeschoss und einer vorgesetzten Fassade.

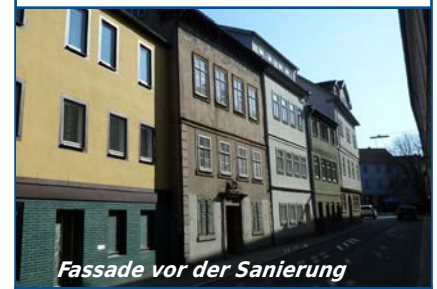
Fassade vor der Sanierung

Was davon 2010 übrig war, lässt sich als statische Katastrophe beschreiben. So hatte die vorgesetzte Hausfassade nur noch wenige Verbindungspunkte zum eigentlichen Mauerwerk. Als Schwemmland des früheren Stetzenbaches war der Untergrund instabil, der Fußboden hatte sich stellenweise um mehr als 20 Zentimeter gesetzt und durch Setzungen der Wände befand sich der Putz an einigen Stellen mehr als 10 Zentimeter vor dem eigentlichen Mauerwerk.
